ФЕДЕРАЛЬНОЕ АГЕНТСТВО ВОЗДУШНОГО ТРАНСПОРТА
Южное межрегиональное территориальное управление воздушного транспорта
Федерального агентства воздушного транспорта
(Южное МТУ Росавиации)

АНАЛИЗ

состояния безопасности полетов на территории деятельности и в зоне ответственности Южного межрегионального территориального управления воздушного транспорта Федерального агентства воздушного транспорта в 2023 году

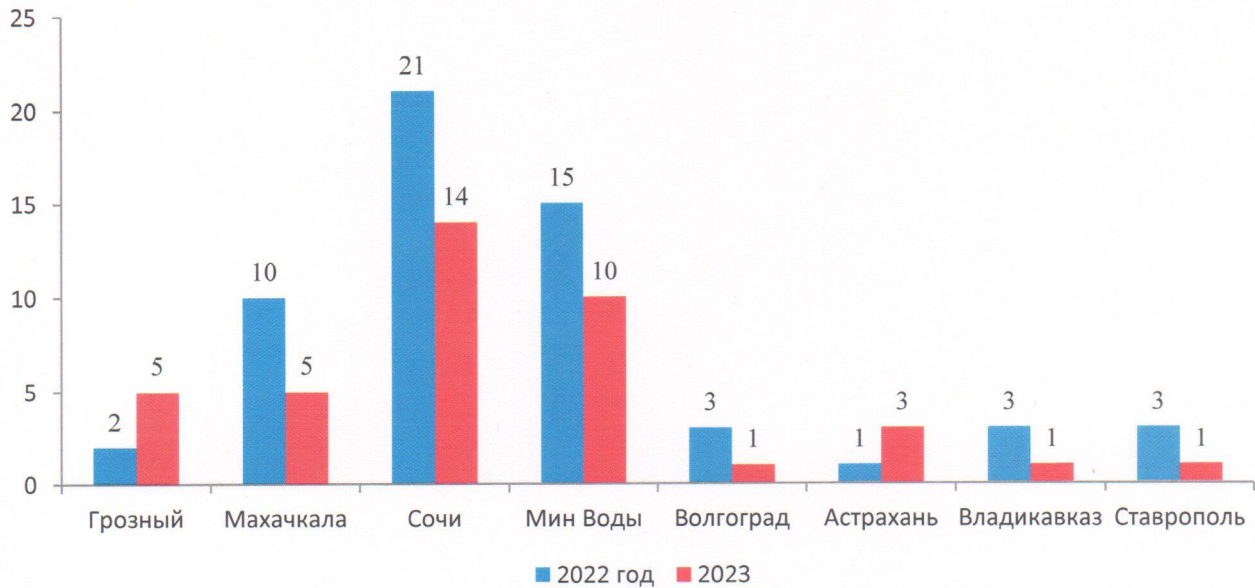
Рис. 1 Количество случаев столкновений ВС с птицами в аэропортах

- в 2020 г. – 6,0 столкновений;
- в 2021 г. – 3,5 столкновения;

в 2022 г. – 2,4 столкновения;
в 2023 г. – 1,48 столкновений.

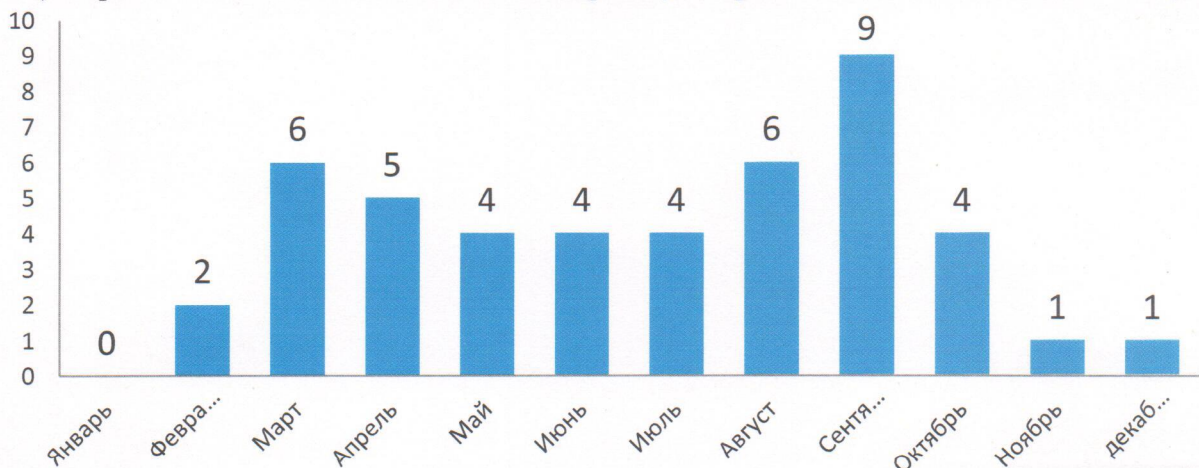
Рис. 2 Распределение столкновений ВС с птицами по месяцам

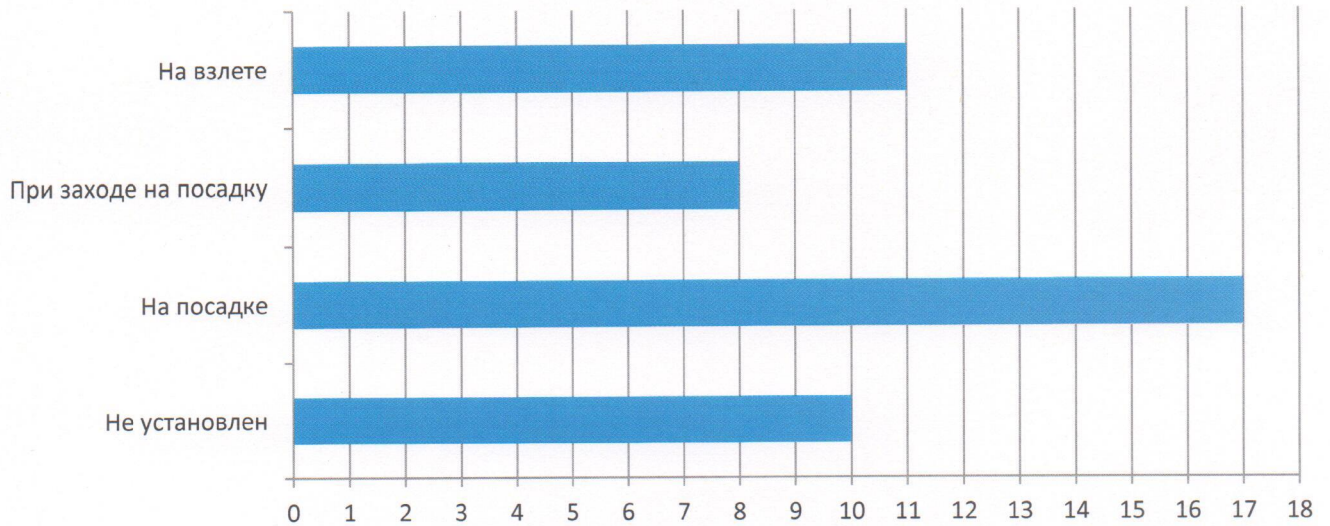
Рис. 3 Этапы полета, на которых произошли столкновения с птицами

В 11 случаях (24 %) столкновения произошли на взлете, в 17 случаях (37 %) – на посадке. Из 14 в трех случаях столкновения произошли с несколькими птицами стаи, одно из которых привело к прерванному взлету.

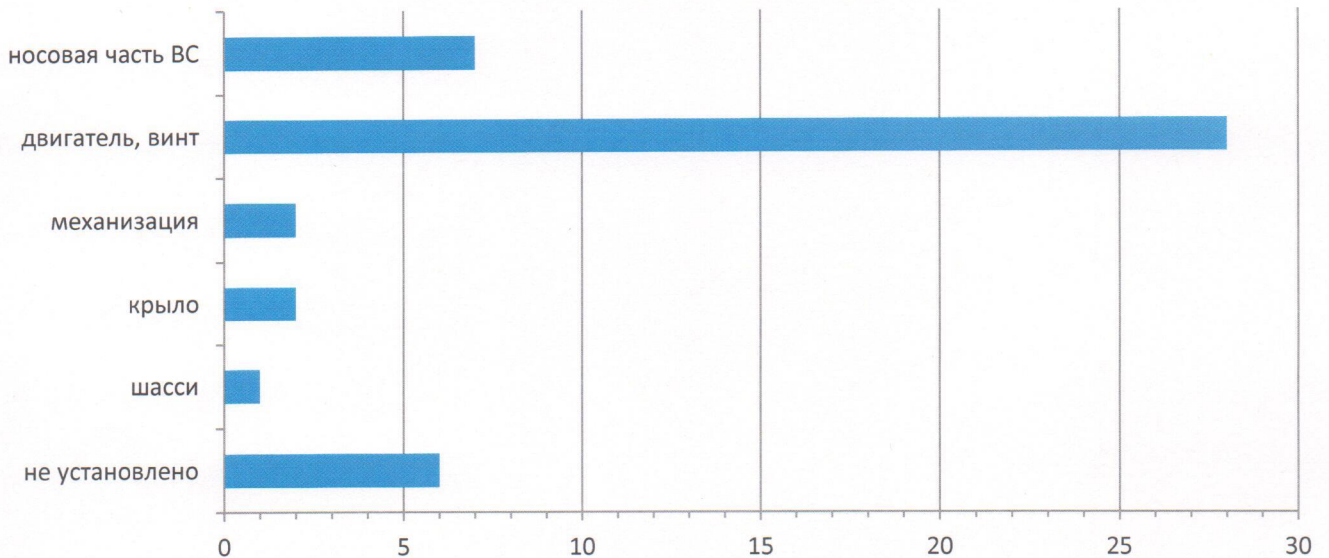
Рис. 4 Элементы конструкции ВС, подвергшиеся столкновению с птицами
