АНАЛИЗ

**состояния безопасности полетов на территории деятельности и в зоне
ответственности Южного межрегионального территориального управления
воздушного транспорта Федерального агентства воздушного транспорта
за 2019 год**

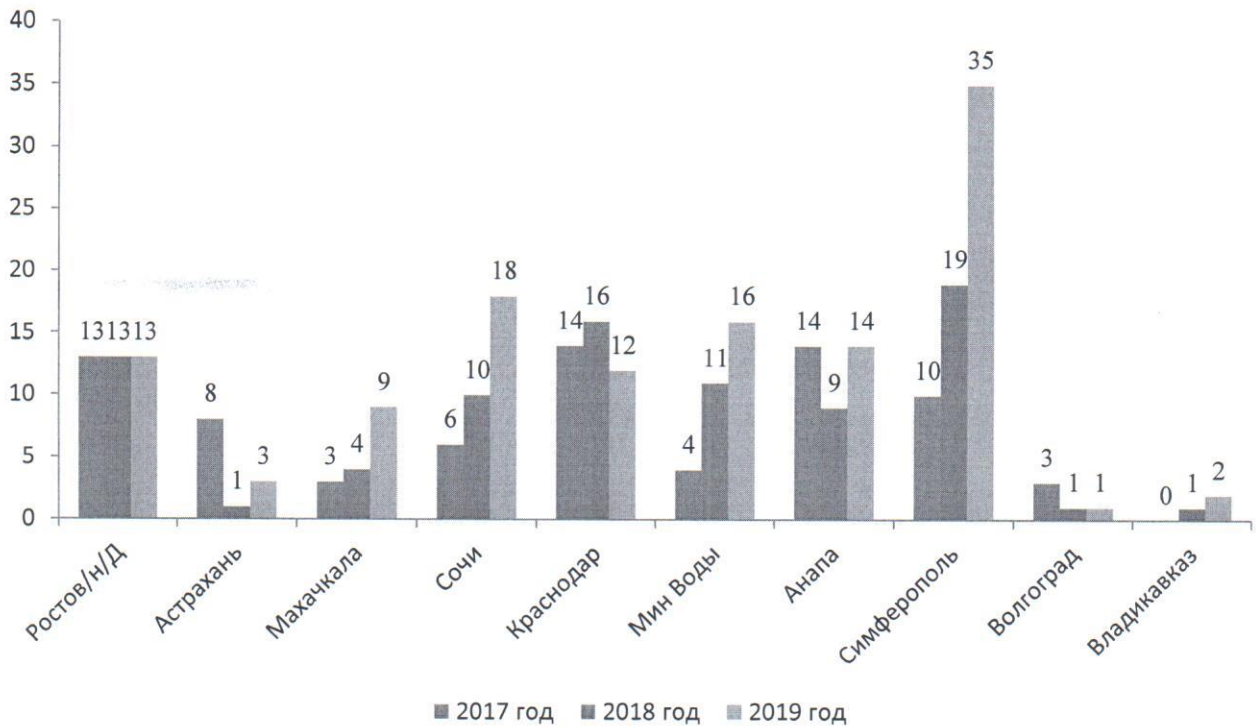
На рисунке 1 отражено общее количество столкновений ВС с птицами по аэропортам без учета последствий.

Наибольшее количество столкновений ВС с птицами зафиксировано в аэропорту Симферополь.

Рис. 1 Количество случаев столкновений ВС с птицами в аэропортах

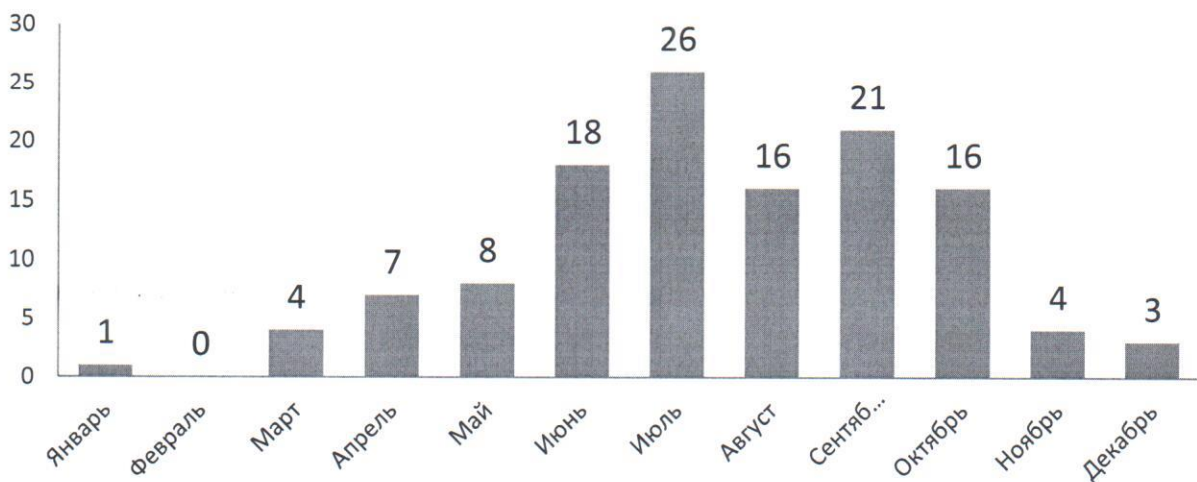
В 2019 году наибольшее количество столкновений ВС с птицами зарегистрировано в июле месяце. Не зарегистрировано случаев столкновений ВС с птицами, в феврале.

Распределение столкновений ВС с птицами по месяцам приведено на рисунке 2.

Рис. 2 Распределение столкновений ВС с птицами по месяцам

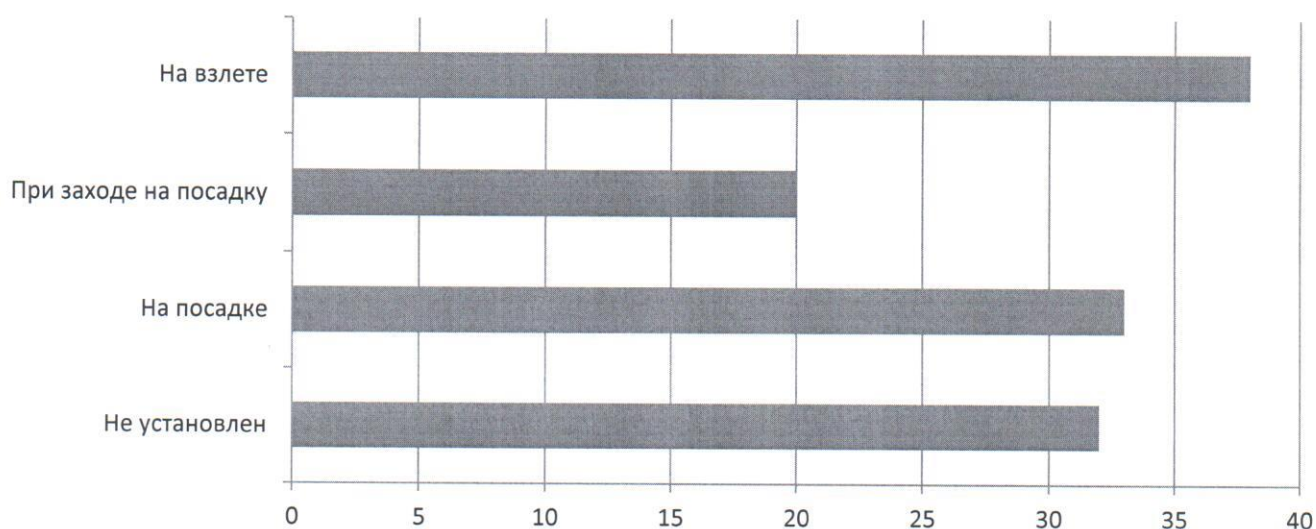
Этапы полета, на которых произошли столкновения ВС с птицами, приведены на рисунке 3.

Рис. 3 Этапы полета, на которых произошли столкновения

Из 123 случаев столкновений ВС с птицами в 32 случаях этап столкновения с ВС определить не удалось.

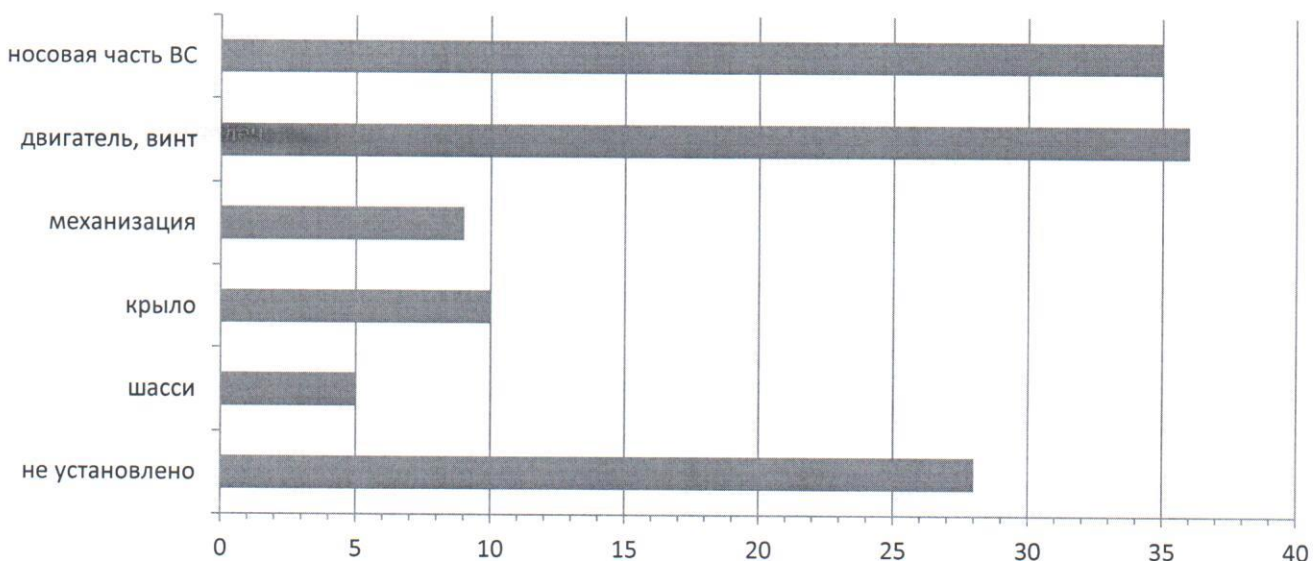
Элементы конструкции воздушного судна, подвергшиеся столкновению с птицами, приведены на рисунке 4.

Рис. 4 Элементы конструкции воздушного судна, подвергшиеся столкновению с птицами
